YEMEN’DE BİR OSMANLI ESERİ: BEKİRİYE CAMİİ

Gökçe Günel* -Gülşen Dişli**

AN OTTOMAN CULTURAL HERITAGE IN YEMEN: BEKİRİYE MOSQUE

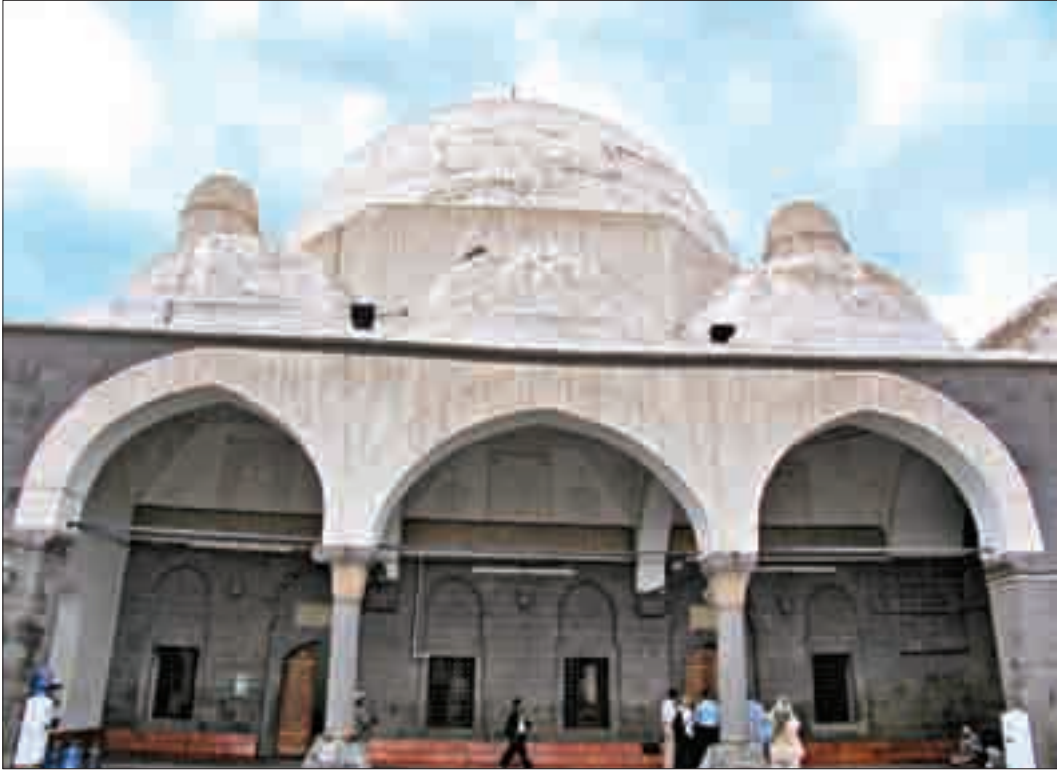
Şekil 5. Camii güney cephesi (Avlu kuzey görünüşü).

Avlu portalinin kuzeyinde bir türbe bulunmaktadır. Bu türbenin arkasında ise günümüzde etrafı tamamen yüksek duvarlarla çevrili 19 mezarın bulunduğu harap bir hazire yer almaktadır. Bu haliyle Bekiriye Camii, güneyde avlu, kuzeyde yol, batıda hazire ve doğuda sonradan yapının ana beden duvarına eklenen, günümüzde ise kadınların ibadet etmesi için ayrılmış, kuzeydeki yol aracılığı ile caminin dışından ulaşılan bir mekân ile çevrelenmiştir. Avlunun kuzeyinde caminin üç kubbeli son cemaat bölümü, güneyinde su deposu ve abdest alma bölümü ve hamam olduğu düşünülen dört kubbeli bir yapı, batısında taş kapı ve doğusunda revaklı bir bölüm bulunmaktadır (Şekil 5-6).

Son cemaat bölümü üç adet kubbe ile örtölüdür (Şekil 5). Bu kubbeleri ortada iki adet sütun ve yan duvarlar arasında yer alan kemerler ile yan duvarlar taşımaktadır. Dışta tüm kubbe yüzeyleri sıvalıdır. Son cemaat bölümü 6,65 m. x 20,00 m. en-boy ve 10,70 m. kubbe yükseklik ölçülerindedir. Harime güney cephede dışta sivri kemerli içte ise dikdörtgen frizli iki adet portal niteliğindeki kapıdan girilir. Ancak günümüzde bu kapılardan sadece batıdaki kapı kullanılmaktadır. Son cemaat bölümünde kubbe içlerinde, kasnaklarda, pıandantifler ve beden duvarlarında bulunan yerel tuğla işçiliğı ile yapılan bezemeler günümüzde beyaz badana ile kapatılmıştır (Şekil 17).

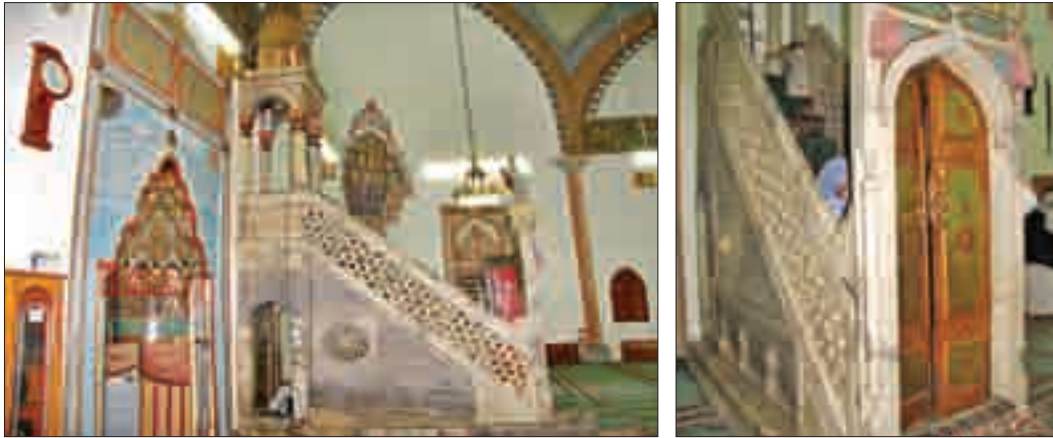
Şekil 16. Minber.

Kuzey cephede kare planlı harim bölümünün ortasında yer alan mermer mihrap ve mihrabın hemen doğusunda yer alan mermer minber, İstanbul'dan getirilen mermerden yapılmıştır (Beksaç 1992: 363) Özgün mermer minberinin kapısı abanoz ağacından yapılmış olup, hatayi motiflerle bezelidir (Şekil 16). Beksaç (1992: 363), *Bekiriye Camii* adlı makalesinde, Osmanlı valisi için bir mahfil ve altı porfir sütun tarafından taşınan bir kürsü inşa edildiğini belirtmektedir. Caminin güneydoğu ana beden duvarına bitişik olan mahfil günümüze kadar korunmuş olup, anılan makalede belirtilen kürsü günümüzde mevcut değildir.
